# Reparation av skadade formytor

## Vilka möjligheter finns och vad bör man tänka på?

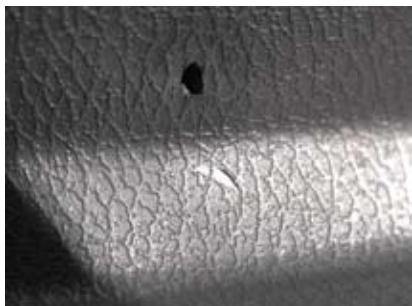
Nedanstående bildserie visar ett typiskt exempel på hur en skada repareras. I detta fallet är materialet Orvar, HRC 50.

Bild 1. Skada förorsakad av utstötare

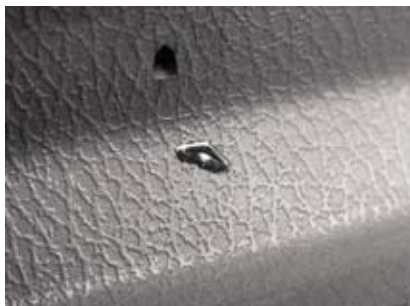
Bild 2. Skadan har lasersvetsats

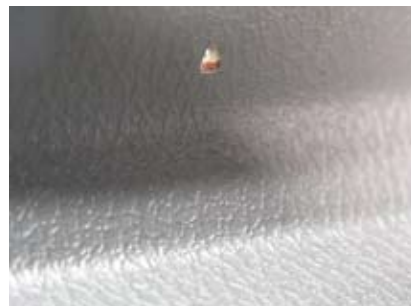
Bild 3. Efter ometsning

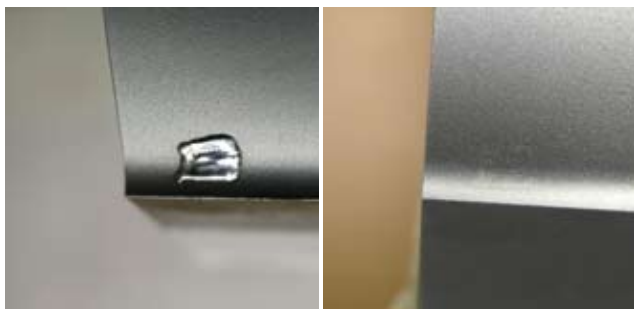
Stavax HRC 52

Nedan visas ytterligare ett par exempel, dels ett fint mönster där skadan lasersvetsats, dels ett grovt mönster där ett flertal skador svetsats med mikroplasma före ometsning.
